## Weltweite Instandsetzungen mit PolymerMetal<sup>®</sup>

REP-#062

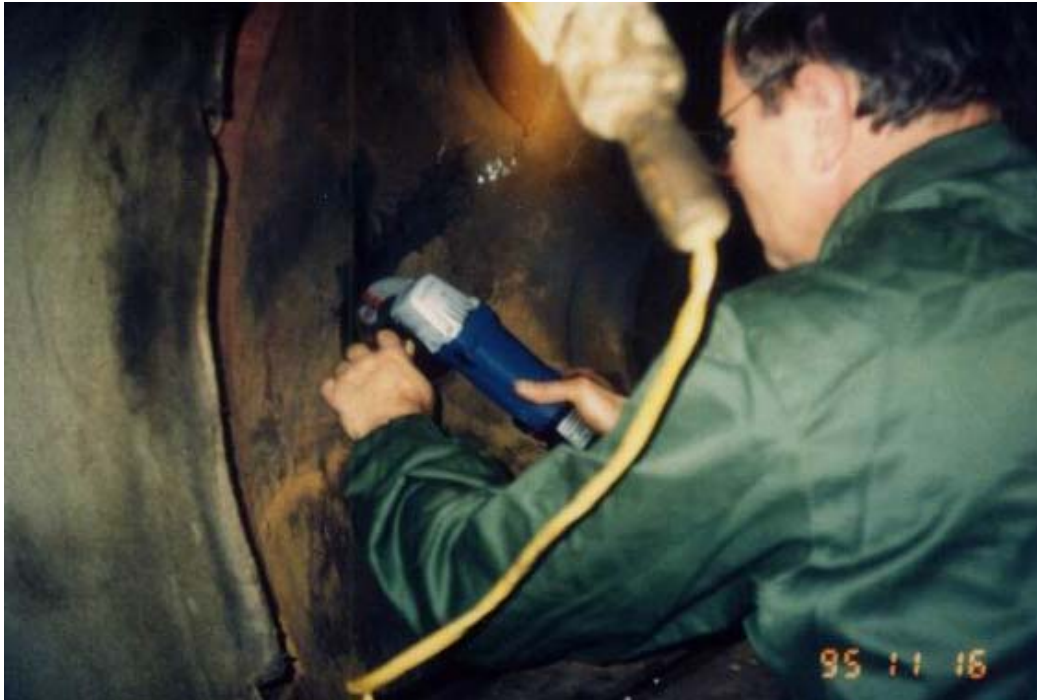
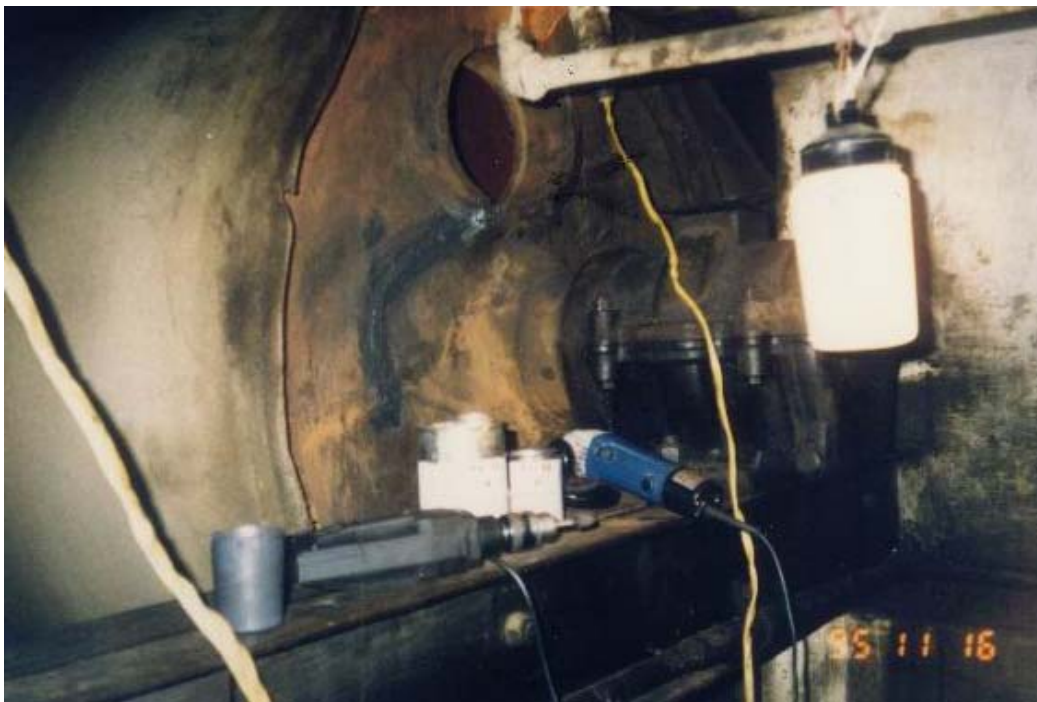
Reparatur eines Risses an der Trocknertrommel einer Wollspinnmaschine, welche mit MM-metall SS-StahlKeramik und Härter gelb durchgeführt wurde. Daten: Dampfdruck 3 bar, Dampftemperatur 180 - 240 °C.
