Weltweite Instandsetzungen mit PolymerMetal®

REP-#144

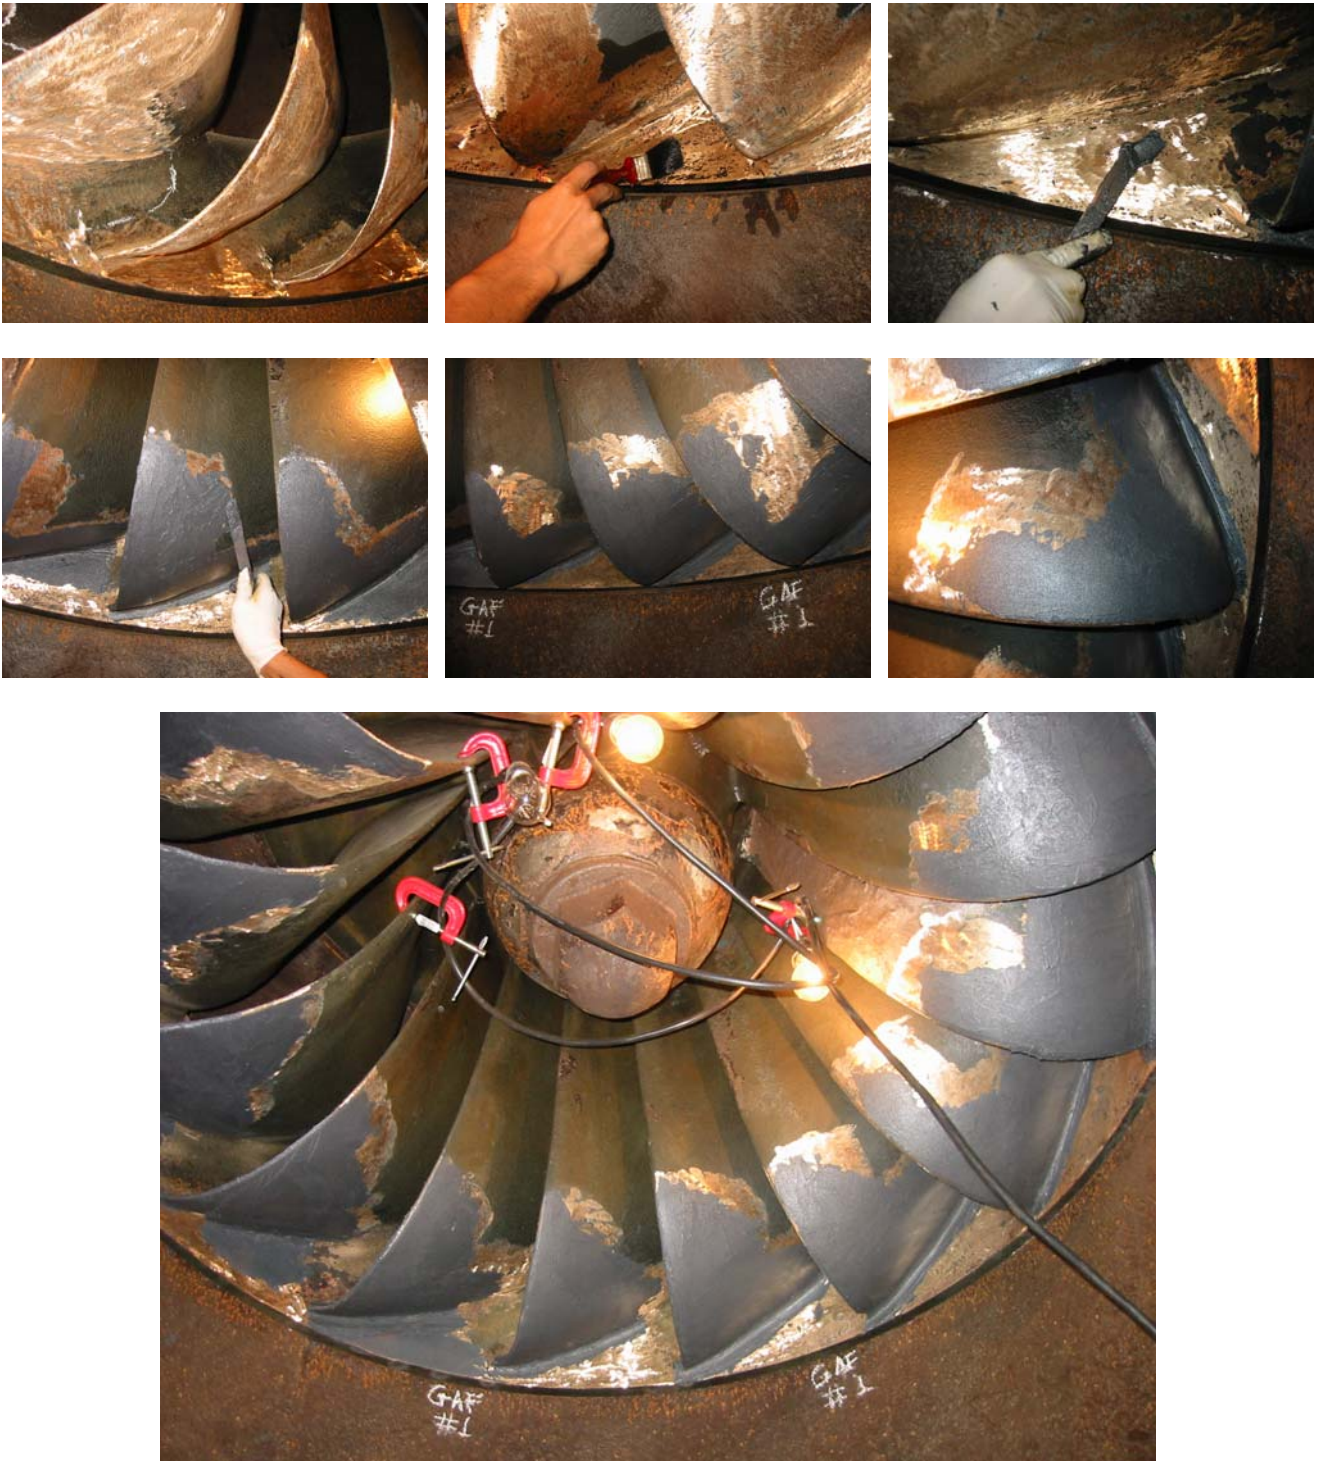
An einer Turbinenschaufel kam es zu Verschleiß verursacht durch ein Wasser-Sand-Gemisch. Die pastöse Variante des PolymerMetalls Ceramium wurde zum Wiederaufbau der verschlissenen Stellen verwendet.
